ISOCHIPS® bodemisolatie helpt u warm en droog de winter door

Trouwen en verbouwen in het Oude Stadhuis te Naarden

Zwamsanering en houtrestauratie in 'De Orangerie' te 's-Hertogenbosch

Een dagje op stap met 'De Houtarts'...

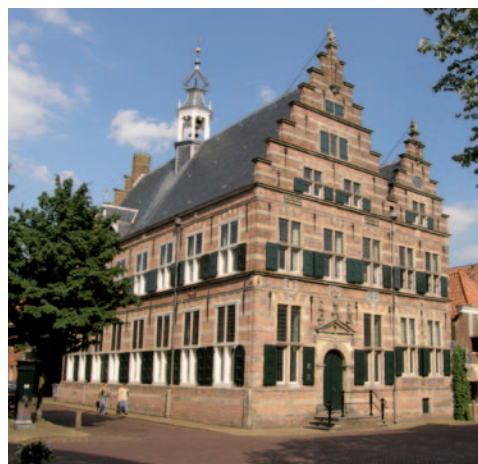
Reeds in 2004 werd door Van Lierop bonte knaagkever en zwamaantasting geconstateerd in de monumentale verdiepingsbalklaag van het Naardense Oude Stadhuis. De balken waren dermate aangetast dat naast bestrijding tevens constructieve maatregelen genomen dienden te worden. Nadat de benodigde gelden bijeen werden gebracht, is Van Lierop in augustus 2010 gestart met het herstel van de balklaag. De bonte knaagkever en zwamaantasting werden bestreden d.m.v. injectietechniek waarbij de injectiepluggen uit het zicht van bovenaf in de balken werden geplaatst.

Voor wat betreft het constructieve herstel laat Van Lierop weer zien hoe veelzijdig houtrestauratie met epoxytechniek is. Onder de aangetaste verdiepingsbalklaag ligt de trouwzaal van het Oude Stadhuis. De verzwakte kern van de balken, met buitenmaten van 40 x 40 cm, werd door Van Lierop, soms over een lengte van 7 meter, uitgefreesd. Na het wegnemen van de kern werden wapeningsstaven aangebracht en werd de balk afgevuld met epoxyhars. Kijkend vanaf de trouwzaal naar boven, is niets te zien van deze ingreep.

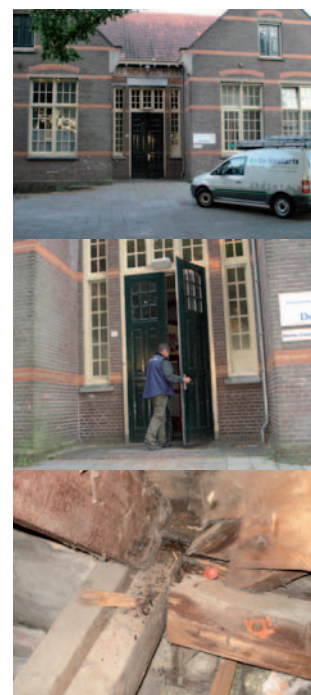
Het pand dateert van ongeveer 1920 en is in carrévorm gebouwd, heeft een houten verdiepingsvloer en dakconstructie. Omdat ik al enkele jaren dit pand inspecteer, weet ik intussen waar de problemen zich voordoen of voor kunnen doen. De bakgoten aan de buitenzijde van het pand zijn een knelpunt bij dit gebouw. Het pand wordt omgeven door prachtige kastanje- en lindebomen die door hun bladverlies de dakgoten wel regelmatig doen overstromen. De gemeente doet hier natuurlijk alles aan om de dakgoten schoon te houden maar het komt toch voor dat de goten overlopen en dat het (constructieve) houtwerk aan gootklossen en constructiehout van de kap regelmatig nat worden. Het gevolg is dan meestal dat het constructie hout verzwakt raakt door bruin- of witrot veroorzakende schimmels en/of zwammen.

Ook deze keer blijkt dat er enkele onderdelen zijn die enigszins verzwakt zijn. Het betreft hier blokkelen van de kilspanten die door bruinrot aangetast zijn en hun trekfunctie grotendeels hebben verloren. Tijd voor actie dus. Dit houdt in dat de oorzaak wordt opgespoord (kapotte kilgoot), dat de bevindingen goed geformuleerd gerapporteerd worden en er offertes gemaakt worden om het te herstellen.
