Zwamsanering

Bestrijding van huiszwam, kelderzwam in houtconstructies en muurwerk

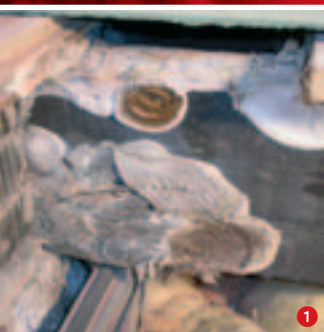
Iedere zwamsoort heeft zijn specifieke kenmerken en eigenschappen. De huiszwam begint als een wit pluizig mycelium, dat oogt als een wattendeken¹ op muurwerk en hout. Na verloop van tijd groeit dit mycelium uit tot zwamdraden of strengen. Vervolgens ontstaan de vrucht-

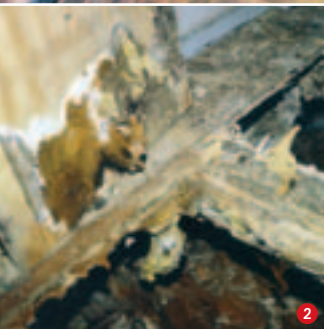
lichamen, platte 1 tot 3 cm dikke gerimpelde koeken, bruin van kleur met witte randen. De kelderzwam² heeft donkerbruine strengen die in waaivorm op muren en houtwerk voortwoekeren. De poriënzwam³ heeft witte strengesjes en vruchtlichamen als kleine bloemkooltjes. Het vruchtlichaam van de plaatjeshoutzwam is afgeplat en geelbruin van kleur. De plaatjeshoutzwam wordt meestal veroorzaakt door lekkages en heeft bruinrot in kozijnen en dakconstructies tot gevolg. De condities waaronder houtaantastende zwammen ontstaan verschillen per soort. Houtrot kan echter alleen ontstaan wanneer sprake is van de juiste mix⁵ van vocht, zuurstof, temperatuur en voedingsbodem.

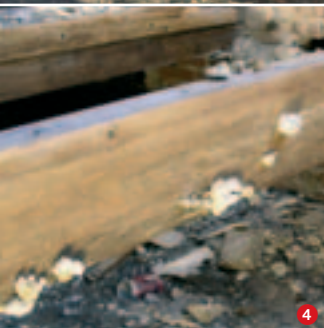
De zwamsanering begint met het verwijderen van het aangetaste houtwerk. Dit moet tot 1 meter voorbij het aangetaste deel van de constructie gebeuren. Van de muurgedeelten waarop schimmeldraden en -strengen voorkomen verwijderen we de pleisterlagen omdat hierachter ook zwamdraden⁴ kunnen voortwoekeren.
