Houtrestauratie

Herstel van aangetaste balkkoppen en constructieve verbindingen met epoxytechniek

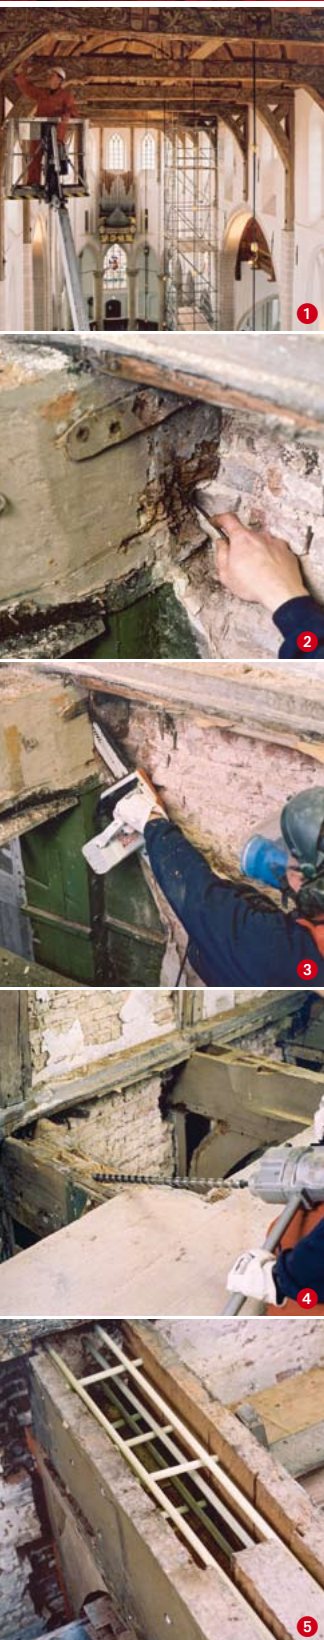
Na onderzoek verwijderen we het aangetaste hout en boren gaten⁴ ten behoeve van de wapening. Na het inbrengen van de wapeningsstaven⁵

brengen we een bekisting aan in de oorspronkelijke vorm van de balk. De bekisting wordt gevuld⁶ met ITOX®-Giethars AG, een 2-componenten oplosmiddelvrije epoxyhars, die een sterke verbinding aangaat met het gezonde hout. De ingegoten wapeningsstaven die zijn verankerd in het gezonde hout zorgen voor een extra sterke verbinding tussen het bestaande en het nieuwe deel. Er vindt ook een goede overdracht plaats van optredende krachten. Met deze techniek, die haar waarde inmiddels ruimschoots heeft bewezen, krijgt de balk haar dragende functie weer geheel terug. Bij Van Lierop geschiedt deze reconstructietechniek onder KOMO-keur en met 10 jaar garantie.

We proberen zoveel mogelijk van de oorspronkelijke buitenzijde van het houtwerk te handhaven. Bij zichtwerk kan na verwijdering van de bekisting het met epoxyhars herstelde balkdeel⁷ in de kleur van het hout worden geschilderd. Hierdoor wordt de reparatie onzichtbaar afgewerkt. We kunnen de reconstructie ook uitvoeren door een permanente bekisting van dezelfde houtsoort⁸ te plaatsen zodat het lijkt op een ambachtelijke reparatie in hout.

Tijdens het onderzoek¹ ter plaatse controleren we de balkkoppen en spanten op houtrot d.m.v. proefboringen met slangenboor of resistograaf (non-destructief). De onderzoeksresultaten werken we uit in een rapport met plan van aanpak, ondersteund met tekeningen. Indien noodzakelijk waken we constructieberekeningen.
