Vochtwering

Bestrijding van vocht in muren, funderingen en kelders

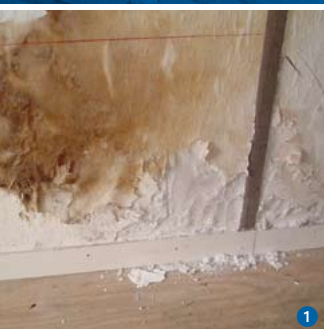
1

Bladderende muurverf, afbrokkelend pleisterwerk¹, rotte vloerbalkkoppen en zoutuitbloeiingen duiden op een teveel aan vocht in muurwerk. Vochtige en natte muren veroorzaken erg veel warmteverlies, een onbehaaglijk binnenklimaat en verlagen de levensduur van het gebouw. Ernstige vochtoverlast maakt kelders onbruikbaar en kan zwam veroorzaken in begane grondvloeren.

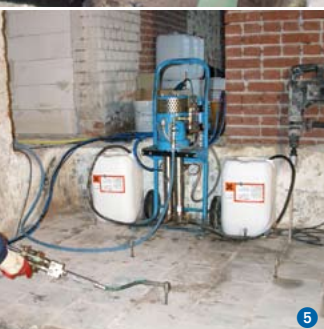
5

De techniek grondinjectie gebruiken wij om van binnenuit aan de buitenzijde tussen de constructie (de keldervloer en -wand) en de daarop aansluitende grond te injecteren⁵ met een injectiegel die uithard tot een waterdichte elastische massa. Door het aanbrengen van een waterdichte massa rondom de kelder zal de vloer en het muurwerk droog worden. Doordat het binnenklimaat verbeterd wordt uw kelder geschikt om af te werken tot een woon- en verblijfsruimte.

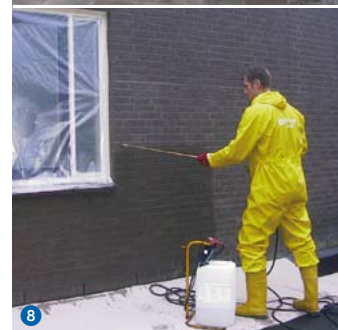
8

Om het muurwerk tegen voortdurende vochtbelasting door regen te beschermen hanteren wij de techniek van het hydrofoberen. Door de ondergrond te impregneren⁸ met een speciaal hydrofobermiddel ontstaat een onzichtbare waterafstotende zone in het oppervlak van het muurwerk. De poriën worden hierbij niet afgesloten, de dampdoorlaatbaarheid blijft behouden. Regenwater wordt dus tegengehouden⁹ maar de ondergrond blijft wel ademen. Overigens kan de staat waarin die ondergrond verkeert het noodzakelijk maken om eerst beschadigde voegen of scheuren te herstellen. Het oppervlak moet
