Houtinsectenbestrijding

Bestrijding van houtworm, bonte knaagkever en huisboktor door oppervlaktebehandeling en injectietechniek

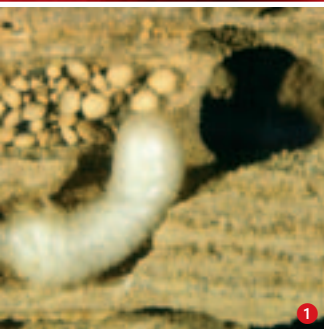
De meest voorkomende drooghoutboorder is de gewone houtwormkever². Een klein, onopvallend kevertje dat maar een paar weken leeft. Het probleem zit 'm echter in de honderden larfjes die het kevertje nalaat. Ze beginnen klein, maar met het verstrijken van de tijd en het knagen door het hout groeien ze. En zo groeit ook de schade die ze veroorzaken. Ze verpoppen vlak onder het houtoppervlak en vliegen als kever weer uit, door zelfgemaakte ronde openingen, de wel bekende houtwormgaatjes. Een actieve houtwormaantasting herkennen we aan lichtgekleurde hoopjes boormeel³ afkomstig uit de uitvliegopeningen.

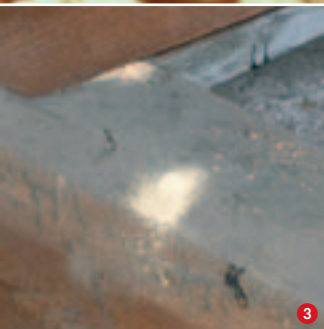
gevolge van achterstallig onderhoud vochtig is geworden en waar zich schimmels in hebben ontwikkeld. Een vervelende eigenschap van de grote houtwormkever is dat hij in de kern van een balk zgn. kraamkamers maakt waarin hij zijn volledige levenscyclus kan voltooien. Zo kan het voorkomen dat aan de buitenzijde van een balk geen uitvliegopeningen⁴ te zien zijn terwijl de balk van binnenuit wordt opgevreten. De uitvliegopeningen zijn net als die van de gewone houtwormkever rond van vorm, echter van een grotere diameter.

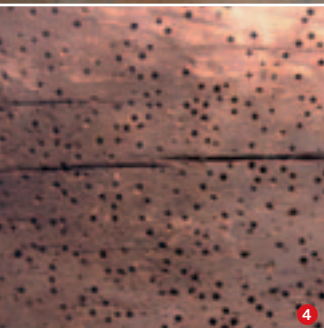
De indrukwekkende huisboktor⁵ is de meest gevreesde houtboorder. Zijn menu bestaat volledig uit naaldhout. De centimeterslange en krachtige larven kunnen ons met hun knaaggeluiden zelfs uit de slaap houden. De boktorlarven knagen vlak onder het houtoppervlak waardoor blaasvormige aders op het hout ontstaan. De uitvliegopeningen zijn ovaal van vorm.

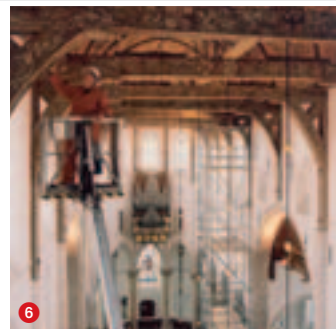
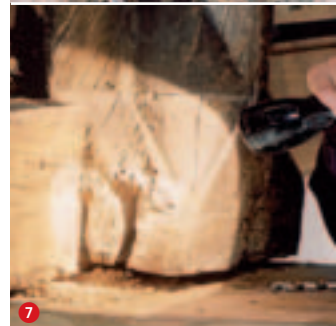
Tijdens het onderzoek^{6,7} ter plaatse, bepalen we met welke vorm van aantasting we te doen hebben. Vervolgens stellen we vast welke bestrijdingstechniek het meest geschikt en doeltreffend is. Deze is afhankelijk van het soort, omvang, onderdeel en locatie van de aantasting.

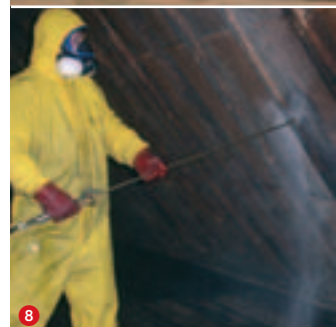
In de meeste gevallen is een oppervlaktebehandeling⁸ van het houtwerk met een bestrijdingsvloeistof afdoende. Voordat we houtwerk kunnen bespuiten moet het voldoende stofvrij worden gemaakt. Een schoon oppervlak garandeert een optimale opname van de bestrijdingsvloeistof. Afwerkklagen zoals verf kunnen we d.m.v. houtstralen met een granulaat verwijderen. Ernstig aangetast spinhout verwijderen we.

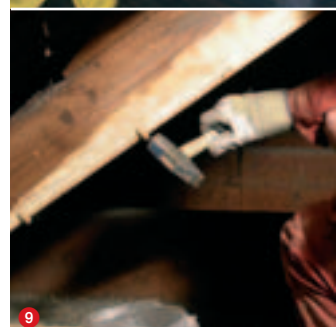
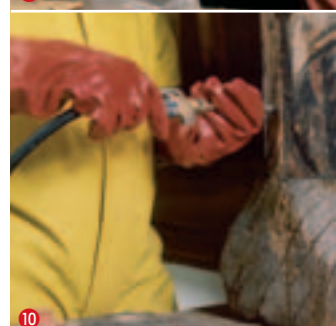
Met injectietechnieken bestrijden we met name grote houtwormkever en ernstige huisborkoraantastingen. Ook houtwerk dat voorzien is van afwerkklagen zoals verf of was komen voor injectie in aanmerking. Om het houtwerk te kunnen injecteren worden in het houtwerk van grotere doorsnede injectoren geplaatst⁹. Daarmee injecteren we de bestrijdingsvloeistof onder druk tot in de kern van het hout¹⁰. Bij roerende goederen zoals meubels, vindt dompelen/drenken plaats.
